Dispositif de réparation de tube de la veilleuse

N° de modèle :	BE 409
Type :	Kit de réparation de tube de la veilleuse
Usage :	Usage unique
Comprend :	<ul style="list-style-type: none">— Dispositif de réparation de tube de la veilleuse— Seringue 10 cc/ml avec embout Luer Lock
Convient :	tubes de la veilleuse de 0.81 mm (0,032 po). I.D. (21g) à 1,27 mm (0,050 po) I.D. (18g)

Tube de la veilleuse Ensemble de réparation

Consignes d'utilisation

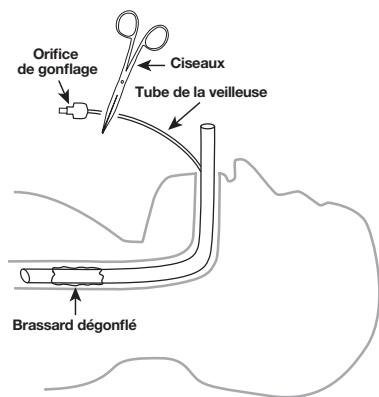
- Fixez le tube de la veilleuse et utilisez des ciseaux pour couper sous la zone endommagée du tube de la veilleuse.

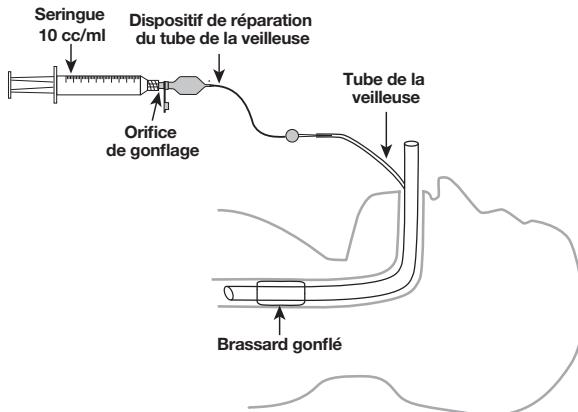
- Le piston étant retiré, insérez la seringue de 10 cc/ml dans l'orifice de gonflage du dispositif de réparation du tube de la veilleuse. Gonflez progressivement le brassard jusqu'à ce que l'air s'échappant autour du brassard ne soit plus audible. Retirez la seringue.

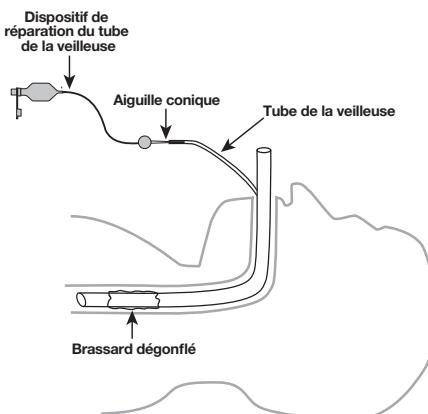
- Insérez l'aiguille conique du dispositif de réparation de tube de la veilleuse dans le tube de la veilleuse coupé. **Insérer autant que possible. Le bon fonctionnement dépend d'un ajustement serré.**

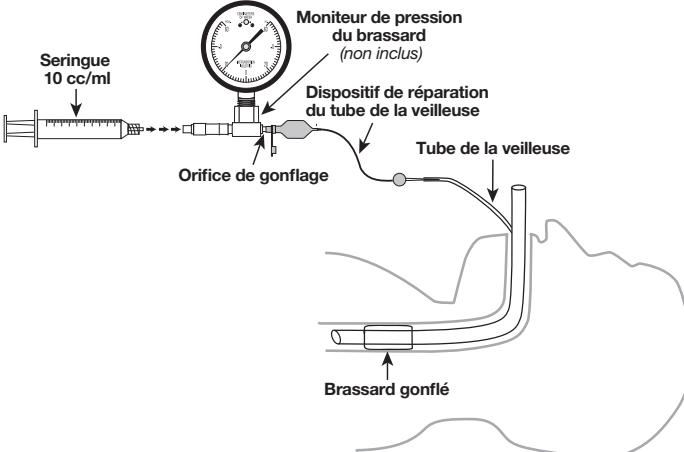
- Vérifiez la pression correcte du brassard en insérant un moniteur de pression du brassard (*non inclus*) dans l'orifice de gonflage du dispositif de réparation du tube de la veilleuse. Utilisez la seringue pour ajouter ou enlever de l'air pour obtenir une pression de brassard sûre.
